TECHNISCHES DATENBLATT WEISSROST

Weißrost auf Feuerverzinktem Stahl

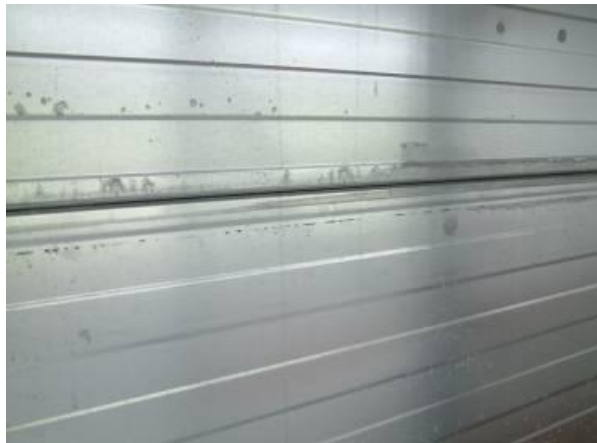
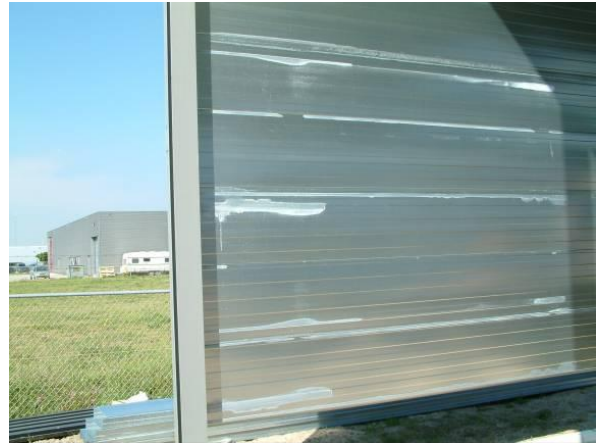
Erscheinungsform: dünn, weiß, pulverförmige Ablagerungen (Abbildung A1 und A2)

Wird durch Feuchtigkeit verursacht, welche während des Transportes oder der Lagerung zwischen die Tafeln dringt, oder durch Kondensation.

Nicht erforderlich. Die schützenden Eigenschaften von Zink sind durch die Anwesenheit von oberflächlichem Weißrost nicht beeinträchtigt. Die bestehenden weißen Rostablagerungen werden sich langsam zu einem schützenden basischen Zinkkarbonat ändern.

Wo es notwendig ist Weißrostablagerungen zu entfernen, kann dies durch den Einsatz spezieller Markenreiniger oder einfacher chemischer Lösungen, die auf einer Baustelle hergestellt werden können, erfolgen. Eine geeignete Lösung könnte sein: 1% ige Lösung von Tri-Natriumphosphat (Na_3PO_4) oder 1% ige Lösung von Kalium oder Natriumdichromat leicht mit Schwefelsäure (PH nicht weniger als 6) angesäuert. Diese Lösung kann eine verfärbte Oberfläche hinterlassen.

In allen Fällen sollten die Tafeln nach der Behandlung gründlich mit klarem Wasser abgespült und sorgfältig getrocknet werden.

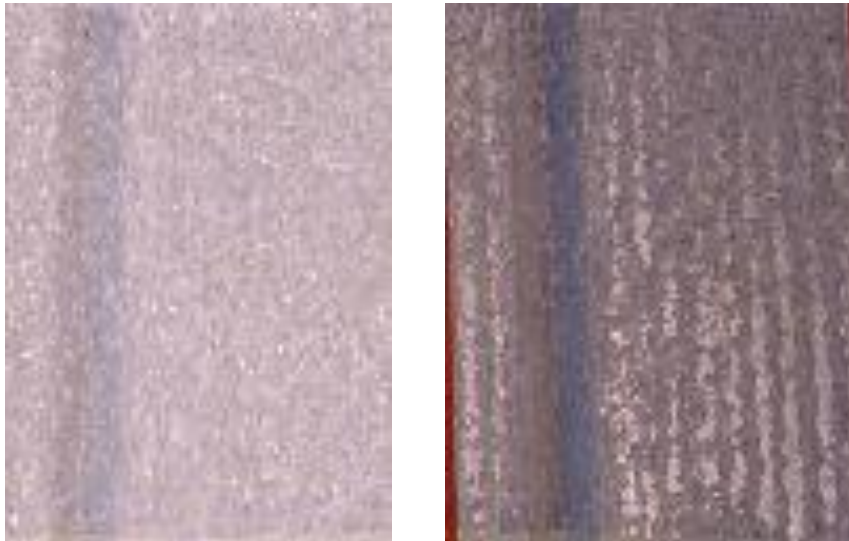
Erscheinungsform: dick, krustige Ablagerungen (Abbildungen B1 und B2)

Lange Lagerung unter ungünstigen Bedingungen oder unzureichender Schutz während des Transports ermöglichen erhebliches Eindringen von Wasser zwischen gestapelte Tafeln oder Komponenten. In Gebäuden kann dies ebenfalls erfolgen, wenn vor der Fertigstellung der Außenfassade normale Zyklen der Benetzung und Trocknung mit einer korrosiven Atmosphäre kombiniert sind.

Einen kleinen Bereich des Weißrosts mit einer steifen Bürste entfernen (keine Drahtbürste). Die Schichtdicke des Rest Zinks mit einem magnetischen Manometer überprüfen (Anmerkung 1), dabei sollte ein Mittelwert aus mindestens 3 verschiedenen Messpunkten genommen werden. Wenn dieser innerhalb der Spezifikation ist (Anmerkung 2) und die Tafeln oder Komponenten bei angemessenen trockenen oder freiliegenden Bedingungen verwendet werden, sind keine Maßnahmen erforderlich.

Wenn die Tafeln oder Komponenten übermäßigen Kondensat ausgesetzt sind, oder bei Bedingungen wo sich Feuchtigkeit stauen kann verwendet werden, müssen die Ablagerungen entfernt werden. Wenn die Messwerte unterhalb der Spezifikation sind,

reinigen Sie den Bereich (Anmerkung 3) und behandeln ihn mit einer anorganischen zinkreichen Farbe, Mindestschichtdicke von 25 Em im trockenen Zustand (Anmerkung 4).

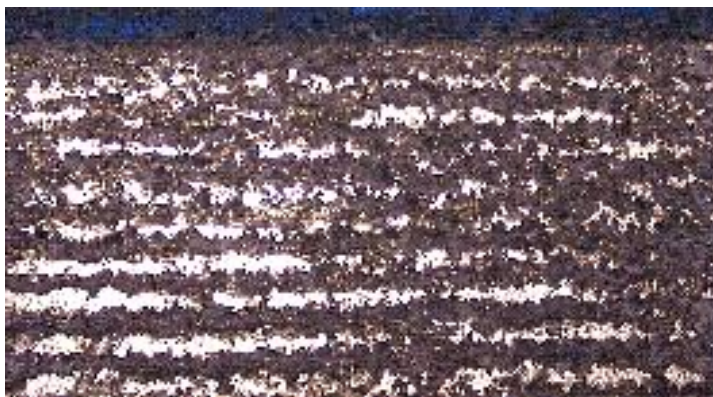
Erscheinungsbild: dick, roter Rost (Abbildung C)

Korrosion des Stahlsubstrats, die Zinkschicht ist vollkommen zusammengebrochen. Sollte nicht mit oberflächlicher Rostfleckenbildung durch Bohrspäne auf der Zinkoberfläche oder durch Auswaschungen von benachbarten Befestigungselementen verwechselt werden.

Grundsätzlich sollten Tafeln oder Komponenten mit diesem Defekt nicht benutzt werden. Unter Umständen, wenn es keine Alternative zum Nutzen der defekten Tafeln gibt, kann mit Einverständnis des Käufers eine Reparatur unternommen werden. Eine Expertenmeinung sollte vorher eingeholt werden.

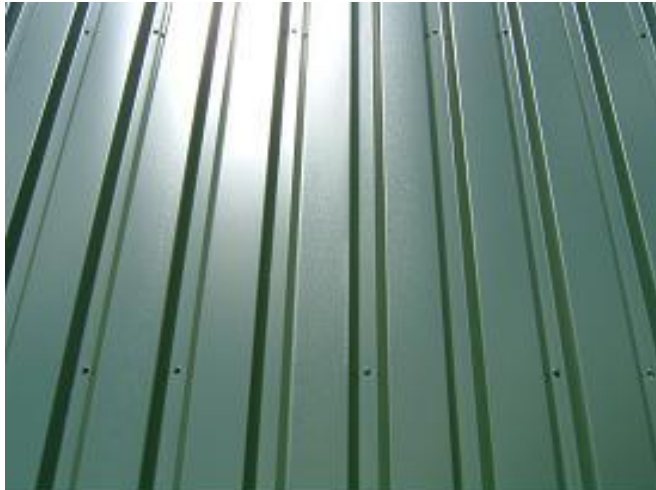
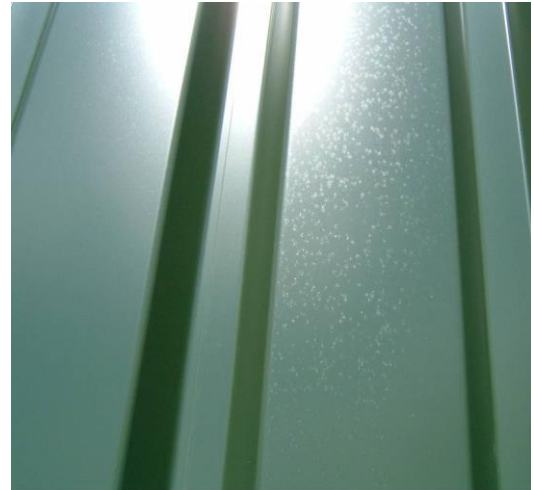
Erscheinungsbild: dünn, weiße Ablagerungen (Abbildungen D1 + D2)

Für Wände nicht erforderlich. Die Schutzeigenschaften von Zink werden durch oberflächlichen Weißrost nicht beeinflusst. Bestehende Weißrostablagerungen werden sich langsam zu einem schützenden basischen Zinkkarbonat verändern. Aus ästhetischen Gründen können leichte Flecken in der Regel einfach entfernt werden mit warmem Wasser und Seife, mithilfe einer Niederdruckspritzpistole oder weichen Bürste (maximale Temperatur 60 ° C, maximaler Druck 60 Bar). Schwerere Flecken können

mit einer basischen Lösung gereinigt werden, diese Lösung kann auch verwendet werden um Algenwachstum, Schmutz und Ablagerungen zu entfernen. Eine Basislösung kann man auf einer vorgewaschenen Oberfläche mithilfe von Niederdruck- Spritzen oder Bürsten, anwenden:

- Haushaltsreiniger - 0,5%
- Tri-Natriumphosphat - 3,0%
- 5% Natriumhypochlorit-Lösung - 25,0%
- Sauberes, frisches Wasser - 71,5%
- Nach der Behandlung sollte man die gereinigte Oberfläche gründlich mit klarem Wasser abspülen.

Nacklackierung ist durch einen spezialisierten Fachbetrieb möglich. Bei Dächern werden, aufgrund der anspruchsvolleren Bedingungen, Instandsetzungsmaßnahmen notwendig sein. Für Beides – Dach und Wand – sollte immer eine fachmännische Beratung des Lieferanten eingeholt werden.

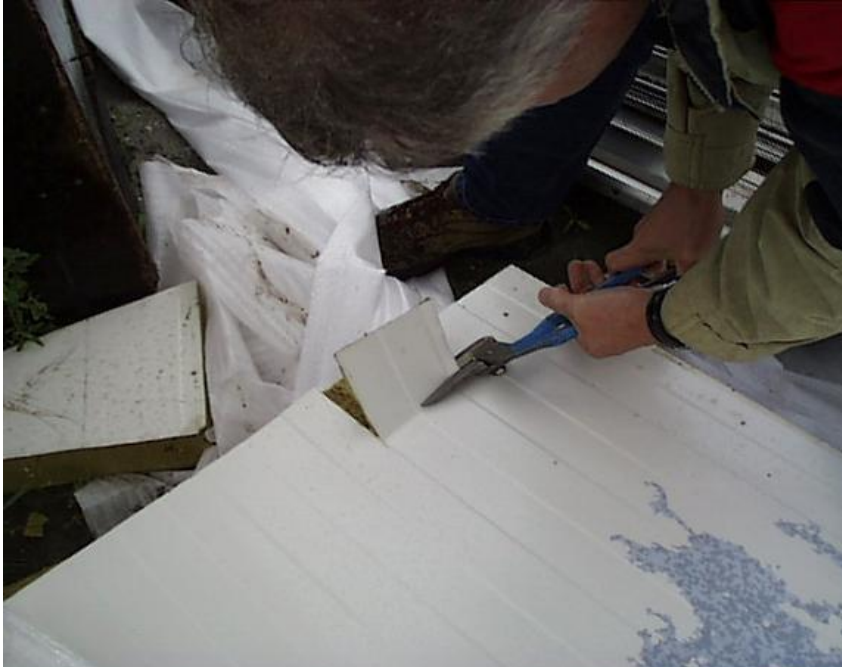
Erscheinungsbild: dick, krustige Ablagerungen (Abbildung E)

Grundsätzlich sollten Tafeln oder Komponenten mit diesem Defekt nicht benutzt werden. Unter Umständen, wenn es keine Alternative zum Nutzen der defekten Tafeln gibt, kann mit Einverständnis des Käufers eine Reparatur unternommen werden. Eine Expertenmeinung sollte vorher eingeholt werden.
